مطالعه طرح مرمت و احیای حمام حاج ابراهیم سرمدیان زنجان

Studying the restoration and revitalization of Haj Ebrahim Sarmadian Zanzan bath

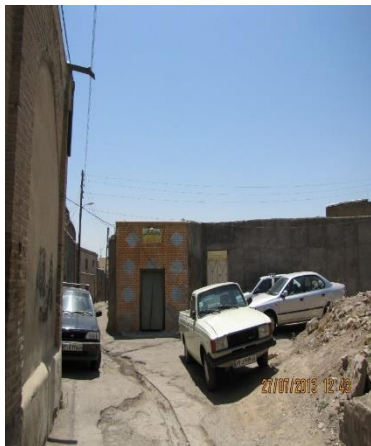
شکل ۳ نمای بیرونی از حمام حاج ابراهیم.

به علت تخریب بنای روبروی گرمابه حاج ابراهیم و نبود فضای تعریف شده برای پارک کردن وسایل نقلیه، روبروی در ورودی بنا محل پارک وسایل نقلیه، و باعث اختشاش بصری ظاهر بنا گردیده است.

عارضه	اختشاش بصری
عامل مخل	طرح‌های شهری
عدم تعادل	تخریب انسانی

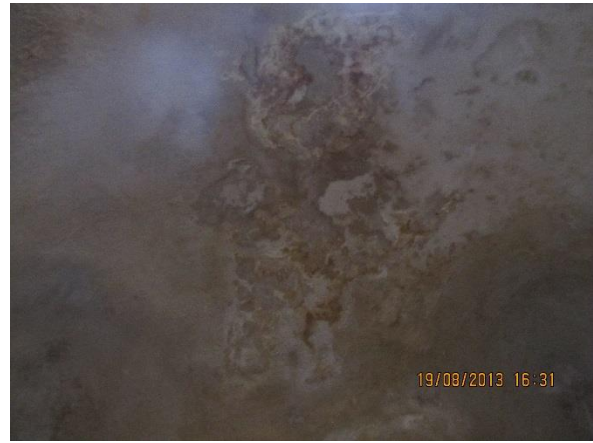
شکل ۱ دیوار فضای داخلی حمام.

وجود رطوبت در پیکره داخلی بنا و نفوذ رطوبت نزولی از بام به دلیل عدم عایق کاری مناسب بام، وجود رطوبت اشباع در هوای داخل حمام و جذب این رطوبت از طریق لایه های خارجی حمام تاثیر نامطلوبی بر لایه ها و اندوذهای خارجی بنا گذارده است.

همچنین متفاوت بودن لایه‌های اندود از نظر مصالح و قرار گیری ناهمگون آنها بدون ایجاد پیوند مناسب بین لایه ها و در عین حال وجود ضخامت های بالا در لایه ها، و جذب و نگهداری رطوبت در این بخش‌ها موجب تشدید جدا شدگی لایه ها از یکدیگر شده است که این مساله در بخش های متفاوتی از حمام قابل مشاهده بوده و در بعضی مناطق این گسستگی در ابعاد وسیع تری بوده و موجب تخریب فراوانی شده است.

عارضه	طلبله کردن لایه های اندود
عامل مخل	رطوبت اشباع+رطوبت نزولی
عدم تعادل	از بین رفتن چسبندگی اندودها و ملاتنها
